## ベトナム農村水道整備の報告

藤川陽子<sup>1</sup> Phan Do Hung<sup>2</sup> 菅原正孝<sup>3</sup>、古川憲治<sup>4</sup>  
<sup>1</sup>京大 <sup>2</sup>ベトナム環境技術研 <sup>3</sup>大産大 <sup>4</sup>熊本大

ベトナムHaNam県の農村で鉄バクテリア法による地下水中砒素除去の浄水施設を建設、2012年4月より供用開始

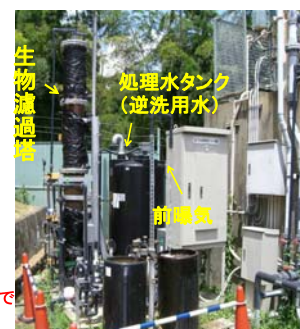
生物濾過池では、 $\text{Fe}^{2+}$ の生物酸化で  
 $\text{FeOOH}$ 生成、  
 $\text{FeOOH}$ に砒素が吸着・除去

## 鉄バクテリア法の処理システム
